BROAR

Korrosion i broar och i fästkonstruktioner

Svenska DST-avfuktare skyddar nya franska Millaubron

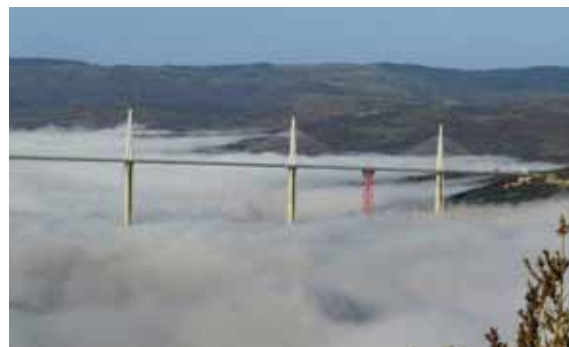
installerade i brons inre under vägbanan. Torrluften sprids ut genom ett kanalsystem och därmed skyddas metallkonstruktionen mot korrosionsskador. Metoden med luftavfuktning av broar är ekonomiskt fördelaktigt och mer miljövänligt än att rostskyddsmåla bron.

Millaubron är 2 460 meter lång och 32 meter bred. Höjd på högsta stället är 343 meter, vilket är 20 meter högre än Eiffeltornet.

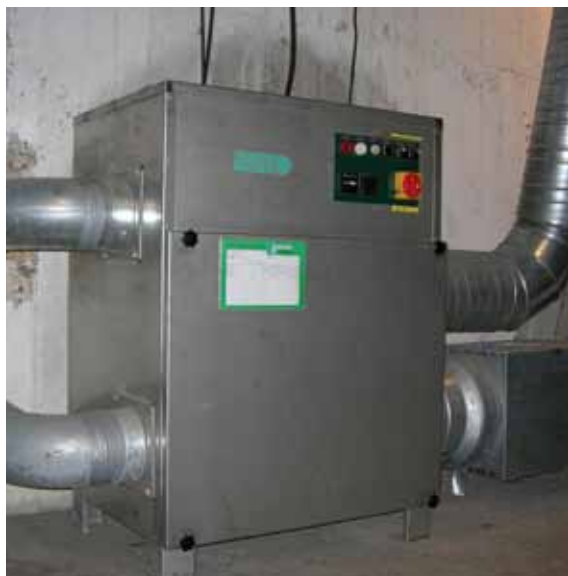
Liljeholmsbronns inre skyddas mot korrosion med hjälp av DST-avfuktare.

Liljeholmsbron i Stockholm består av två äldre klaffbroar. Den äldsta bron togs i bruk 1928 och den andra 1954. Inuti i Liljeholmsbron ryms maskineriet som driver klafföppningarna, en motvikt i respektive bro på 500 ton samt gigantiska kugghjul. För att skydda bronns inre mot korrosion använder man sig av avfuktning.

Genom att istället installera avfuktare kan man istället rostskydda hela bronns inre. En luftavfuktare kontrollerar den relativa fuktigheten så att den inte överstiger ca 50% RF*. Då kommer inte järn eller stål att rosta.

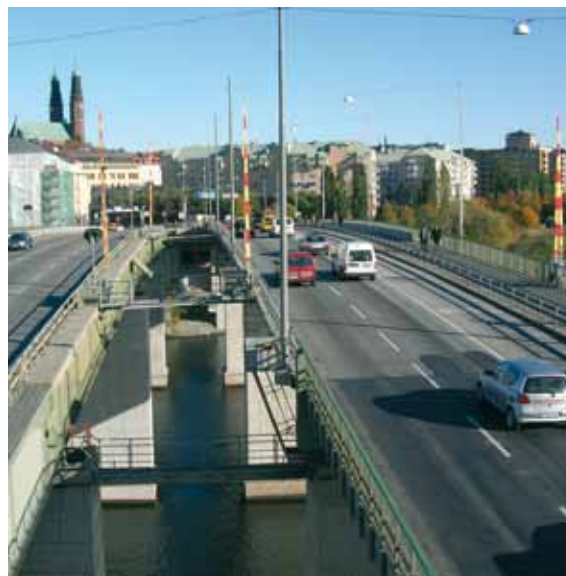
Liljeholmsbron i centrala Stockholm är en viktig del av stadens vägnät. Den äldsta delen av de två broarna är från 1928 och den andra bron från 1954.
